京町家の火災による崩壊メカニズム

Collapse analysis of Kyo-mchiya caused by fire

須田達¹・鈴木祥之²・原田和典³・樋本圭佑⁴

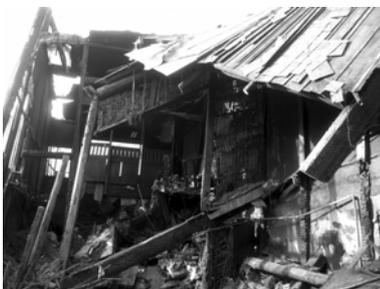
写真1 2階部分が崩落した状況

写真1は2階部分が崩落した状況である。同写真で平行四辺形に変形している構面は、小黒柱で支えられていた2階のY4構面である。写真2は崩落した部材などを搬出した後、現場で検証を行っているときの状況である。Y7構面から後方部分は崩落せずに残っており、崩落はY1構面からY7構面間で起きている。写真3は2階床の一部が外れて、大量の積載物が見えている状況である。崩落した箇所においても大量の荷物類が散乱していた状況から、2階床には相当量の積載物があったと推定される。写真4は図1に示す平面図でX2Y7に位置する柱で、2階の梁との仕口部分を示す。柱のY構面側は燃焼しており炭化しているのに対して、X構面側は燃焼した形跡はなく炭化していない。ほぞ穴には崩落した2階の梁のほぞが残っており、ちぎれて切断されたような断面を残している。

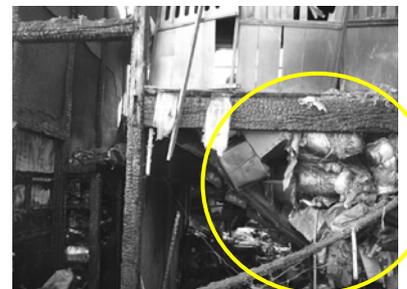
写真3 2階の積載物の状況

ここで京町家の建物重量は、そのほとんどが屋根重量と土壁重量である¹⁾³⁾。そこで屋根構面、壁構面の単位重量は京町家に関する既往の研究¹⁾³⁾に基づいて設定し、その他は建築基準法施行令 84 条に基づいて設定する。積載重量は写真 3 で示したように相当多いことが分かる。さらに消火活動による放水によって、積載物の重量が重くなると想像できる。しかし、このような要因を踏まえて実際の積載重量を推定することは不可能なので、積載重量は建築基準法施行令 85 条に基づいて $1300\text{N}/\text{m}^2$ を設定する。表 2 に推定した建物重量、積載重量を示し、表 3 に小黒柱の負担面積、単位重量、小黒柱が負担する重量を示す。

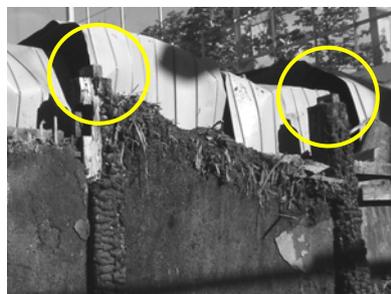
写真5 側柱の構造

写真5、6は京町家の特徴的な通り庭の軸組部分を示している。一般的に通り庭の外壁側の柱（側柱¹⁾と呼ぶ）は、基礎からもやまでの通し柱となっている。一般に側壁と居室側の柱に架かる梁（側つなぎ¹⁾と呼ぶ）を設ける場合は、柱にほぞ穴を設けて梁を差し込む構造とする¹⁾。しかし火災建物の側柱は写真5に示すように、柱の中間に壁と直角の向きにほぞを設けている。写真6では側柱を側つなぎに差し込んでいる。これは建設当初は2戸建て以上の長屋で、写真5、6に示す側壁は内壁であり、その側壁を介して繋がっていた建物が取り壊されて現状の状況に改築されたと考えられる。

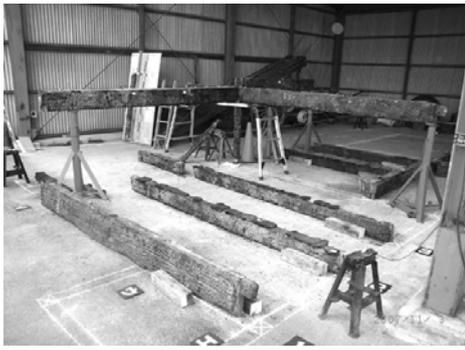
写真7 崩落した軸組の再現状況

第二次調査では崩落した主要構造部を整理して、座屈し崩落した小黒柱を中心に軸組の再現を行い、燃焼状況、座屈状況について調査した。写真7は崩落部分の軸組を再現した状況である。写真8は小黒柱と2階の梁との接合部を示す。小黒柱付近は出火元と推定されており、小黒柱およびその周辺の梁の炭化状況が著しい。しかし接合部分は火災の影響をほとんど受けておらず、炭化もしていない。写真9はササラの接合部の状況で、写真8と同様に接合部は炭化していない。写真10は座屈した小黒柱を示す。小黒柱の座屈箇所は燃焼によって焼け細りが生じており、著しく断面が小さくなっていることを確認した。以上のことから火災建物の崩壊は、小黒柱が座屈することによって生じたと考えられる。なお焼け細り後の小黒柱の断面寸法は約70mm程度になっていたが、燃焼前の断面は、燃焼していない部分の計測により、約120mm程度であるから、柱は両面から約25mm程度ずつ減少したことになる。

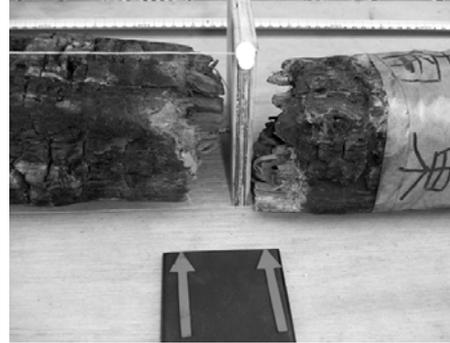
写真10 座屈した小黒柱

火災建物の崩落は、小黒柱が断面の焼け細りによって強度が低下し、座屈することで引き起こされた可能性が高い。既往の研究では、大断面集成材の炭化速度について多くの実験的な知見が得られており、その速度は約0.6mm/分とされている²⁾。しかし火災建物で使われている柱は100mm角程度のすぎ材であり、大断面集成材と同等の燃焼性状とは言い難い。そこで火災建物の柱を想定して断面が90mm角、105mm角、120mm角のすぎ材の耐火実験を行った。加熱時間は火災初期段階を想定して10分、15分、20分の3つとし、加熱方法はISO384の標準加熱曲線に従っている。

現在、京都市内には 2 万棟を超える京町家が現存しており、本報の火災建物と同様に火災による建物崩壊の危険性があると言える。軸組を耐火構造とすれば、火災時の崩壊を遅らせることができるが、既存する京町家の軸組を耐火構造に改修することは現実的に難しい。可燃物にもなり得る収容物を整理し、避難経路を確保しておくことや、2階の積載物を軽減しておくことが、簡便で有効な対策と言える。

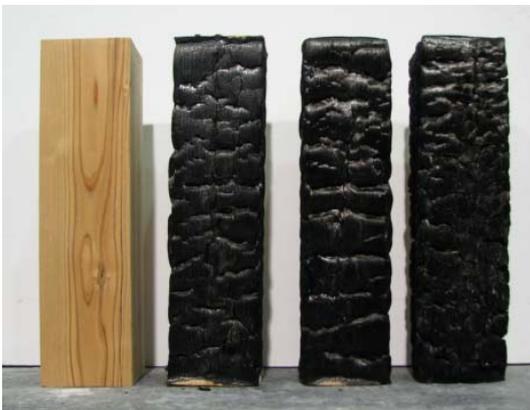
写真11 各燃焼時間の木材試験体(120mm角)の状況

写真11、12に火災建物の小黒柱と同じ120mm角の木材試験体の燃焼後の状態を示す。写真11は各加熱時間で取り出した木材試験体の表面の燃焼状態を示す。同写真は左から加熱時間0分、10分、15分、20分の状態である。写真12は加熱時間20分の木材試験体の断面である。外側の黒くなっている部分が炭化した状態であり、構造材としての有効な断面が減少していることが分かる。なお焼失深さ、炭化深さは図3のように定義している。

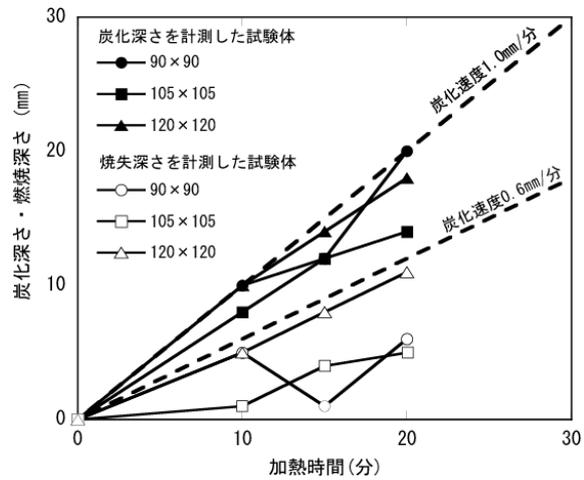
図4 燃焼実験による木材試験体の焼失速度と炭化速度

図4は炭化深さを計測した結果で、燃焼時間との関係を示している。同図は実線で各試験体の計測結果を示しており、点線で炭化速度0.6mm/分と1.0mm/分の場合を示している。いずれの試験体についても炭化深さは、ほぼ燃焼時間に比例して深くなり、炭化速度は0.8～1.0mm/分となった。

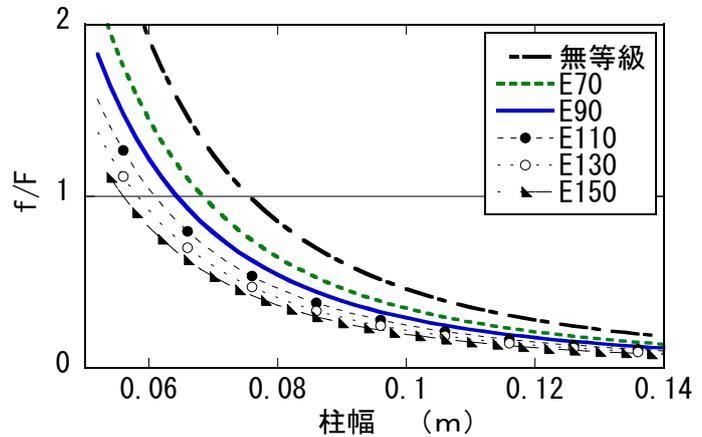
図 6 柱幅と座屈の関係

まず、柱が負担する重量は表 3 で示した重量として、柱の断面寸法を増減させて図 5(a) の検討モデルについて分析を行った。柱の断面寸法と座屈の関係を図 6 に示す。柱は角材と仮定しており横軸は柱の断面の辺長、縦軸は材料強度に対して発生する応力の値 (f/F) で示しており、1.0 を超えると座屈の危険性があると判断する。図 6 より、柱の断面寸法が小さくなるに従って累乗的に座屈に対する危険性が高くなるのがわかる。また材料強度 (無等級、E70~E150) によっても異なり、座屈する可能性がある柱の断面寸法に 60 mm~80 mm 程度の幅がある。

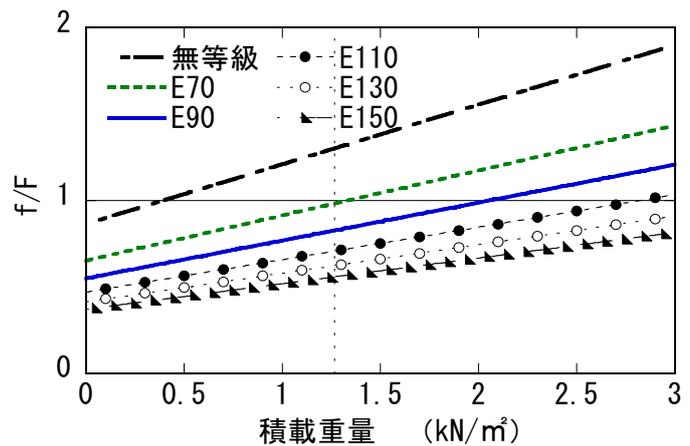
図 7 積載重量と座屈の関係

つぎに、柱の断面を 70 mm 角として、積載重量を増減して図 5(a) の検討モデルで分析を行った。床面積当たりの積載重量と座屈の関係を図 7 に示す。横軸は単位積載重量としている。材料強度によって座屈の危険

性は大きく異なり、無等級材は積載荷重が約 0.4kN/m^2 で座屈する可能性があるが、E90 の材では約 2kN/m^2 となった。

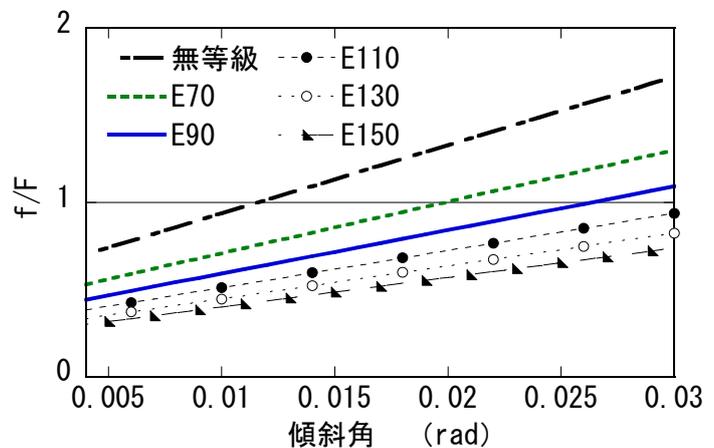
図 8 柱の傾斜と座屈の関係

また、負担重量は表3に示す重量、柱の断面は70mm角として、図5(b)の検討モデルのように柱を傾斜させて分析を行った。柱の傾斜角と座屈の関係を図8に示す。柱の傾斜が無ければ座屈する可能性は低く、柱の傾斜角が大きくなると座屈の危険性は比例的に高くなるのがわかる。対象とした火災建物が崩壊する前に傾斜していたかは不明であるが、僅かな傾斜でも座屈を助長する効果があるとわかる。

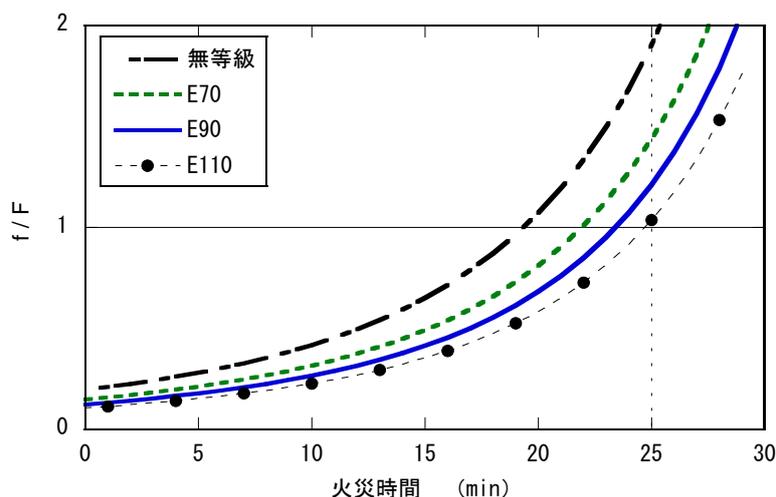
図9 小黒柱の座屈シミュレーション

これらの条件に基づいて、図 5(a)の検討モデルで小黒柱の座屈に対するシミュレーションを行った結果を図 9 に示す。その結果から燃焼が開始して約 25 分後に小黒柱の断面は 120 mm角から 70 mm角に減少し、このため、材料強度が E110 以下の材では座屈する可能性があるといえ、火災建物の崩落を概ね説明できた。
