伝統建築物を地震災害から守る

Preventing Earthquake Disasters of Traditional Buildings

鈴木 祥之

京都大学防災研究所 教授 (〒611-0011京都府宇治市五ヶ庄)

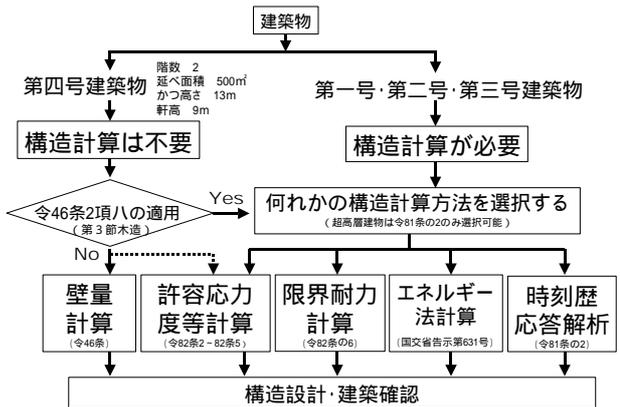
図1 建築基準法における構造計算ルート

建物の耐震設計においては、耐震性能を設定し、それに基づいて設計された建物の耐震性能を評価・検証し、耐震性能を確保することが基本となる。耐震性能の評価・検証する方法として、2000年の建築基準法の改正による木構造建物の構造計算規定の枠組では、図1に示すように構造計算ルートによって、壁量計算、許容応力度設計法、限界耐力計算などの計算法がある。改正前の建築基準法の枠組みでは、構造設計の方法は、木構造に限らず全般的に仕様規定を満たすことと許容応力度設計を組み合わせたものであり、建築物が満たすべき性能を必ずしも明確にはしていなかった。これに対し、建築基準法の改正で導入された性能規定型設計法では、建築物が満たすべき性能を明確に記述するものとなっている。

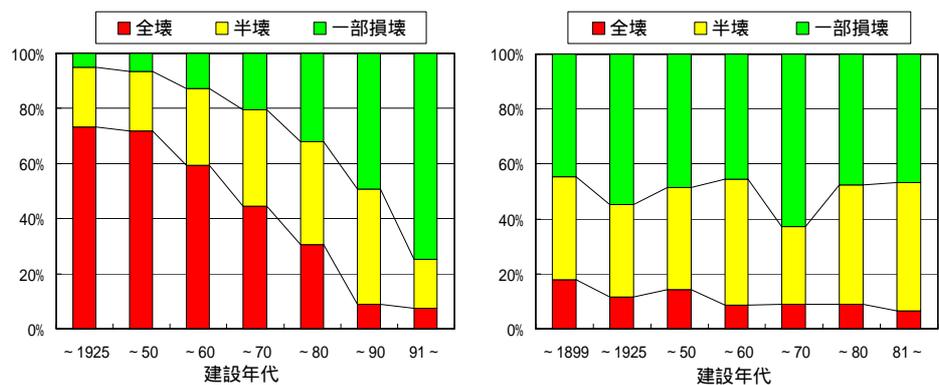
図2 木造建物の建設年代別被害

過去の木造住宅の地震被害状況を建設年代別にみると、1995年兵庫県南部地震での芦屋市の状況を図2(a)に、2000年鳥取県西部地震での日野町の状況を図2(b)に示す^{2,3)}。1995年兵庫県南部地震では、建設年代の古い木造住宅が甚大な被害を受けたと言えるが、一方、2000年鳥取県西部地震では、建設年代と被害の関

係は顕著ではなく、建設年代が古くてもそれほど大きな被害を受けていない。2つの地震では地震動強さや地盤震動特性が異なるが、両地域における木造建物の構法など構造特性や腐朽・蟻害の防止と補修を含めた維持管理が大きく関与しているものと考えられる。芦屋市では、在来構法を主として伝統構法から新しい構法まで混在しているが、日野町では、瓦屋根、土壁の伝統構法のもので殆どである。しかも、建設年代の古い建物では、筋かいは無く、壁量も少ない。従って、日野町の建物は、壁量計算に基づく耐震診断法によれば低い評価となり、壁量のみでは耐震性能を正確な評価ができないことが分かる。

(a) 芦屋市 (1995年兵庫県南部地震) (b) 日野町 (2000年鳥取県西部地震)

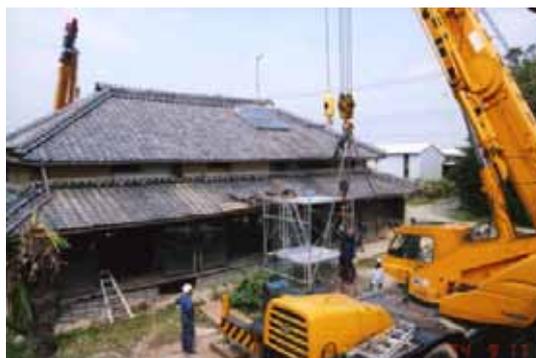
図3 明治31年築の伝統住宅
クレーン2台による水平力繰返し載荷実験

対象建物は、愛知県田原市において明治31年（1898年）に建てられた伝統構法木造住宅（図3参照）である。典型的な田の字型間取りの伝統構法木造住宅であり、耐力壁が少なく、屋根重量が大きい特徴を有し、壁量計算に基づく耐震性能評価が適用できない建物であり、伝統木造建物の耐震性能評価法の妥当性を裏付けるために、平成16年8月から9月にかけて構造詳細調査を行い、構造的特徴や腐朽・蟻害などを把握するとともに、常時微動計測および静的加力実験を実施して振動特性と耐震性能を調べた^{4,5)}。

静的加力実験では、最初に各構面の初期剛性を把握するための小加力実験、次に建物が損傷を受けて耐力が低下するまで、図3に示すように建物の南北にクレーン車を配置して、正負繰り返しの大変形加力実験を行った。最大耐力は107kNであり、建物重量に対する割合は0.18である。実験終了時点では、差鴨居より下の柱の傾斜角が0.15radを超えても最大耐力の75%に相当する耐力で保持していた。柱の傾斜角が1/60～1/50radで土塗り壁にせん断変形による壁土のひび割れが観察され、1/10radを超える変形になると、柱と差鴨居との接合部で曲げによる柱の割れが発生した。柱に損傷を生じたものの大破・倒壊には至らず、大きな変形性能を保持していると言える。

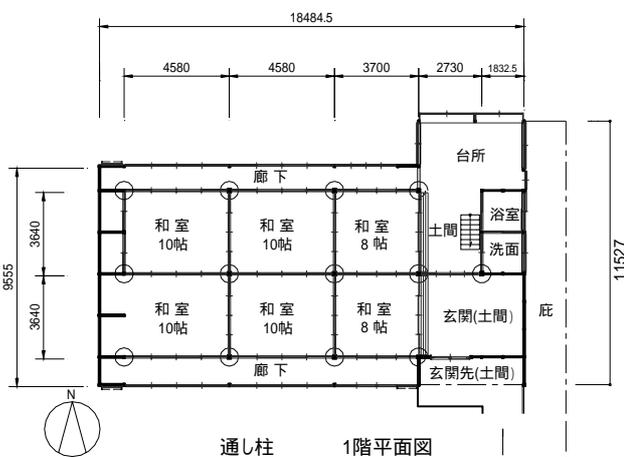
図4 東三河の伝統木造住宅の平面図

二重入母屋本瓦葺屋根を持つ厨子2階建ての住宅で、図4の平面図のように土間と2行×3列の居室配置という典型的な農家型住宅の平面構成をしている。大きな大黒柱はないが、図中で示した通し柱には、175mm×175mmという大断面のヒノキが用いられている。柱は土台を設けない礎石建てである。通し柱には差鴨居が、差鴨居の上には欄間あるいは土塗り小壁がつく。土葺き瓦屋根には、葺き土が厚く載っている。実験終了後に建物の各部重量を詳細に計測して、建物全体の総重量を算出した結果、597kNであった。

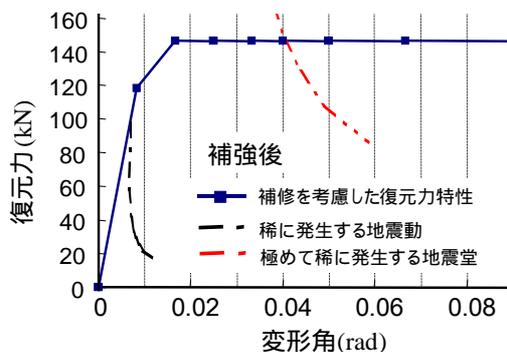
図5 補強後の耐震性能

建物の耐力は、土壁、小壁、差鴨居、足固めに依っているが、X0構面の土壁や足固めは劣化が著しいことから、小壁付きの差鴨居の耐力が支配的な状況であった。限界耐力計算¹⁾に基づいて耐震性能を評価すると、劣化の著しい土壁や足固めなどを補修することで、図5に示すように大地震（極めて稀に起こる地震）に対して最大変形角が1/25radとなり、安全限界（1/15rad程度）までに収まり、耐震性能を確保できることが分かった。さらに、屋根の葺き土を撤去し、屋根重量を軽減することによって耐震性能を向上させることが可能である。

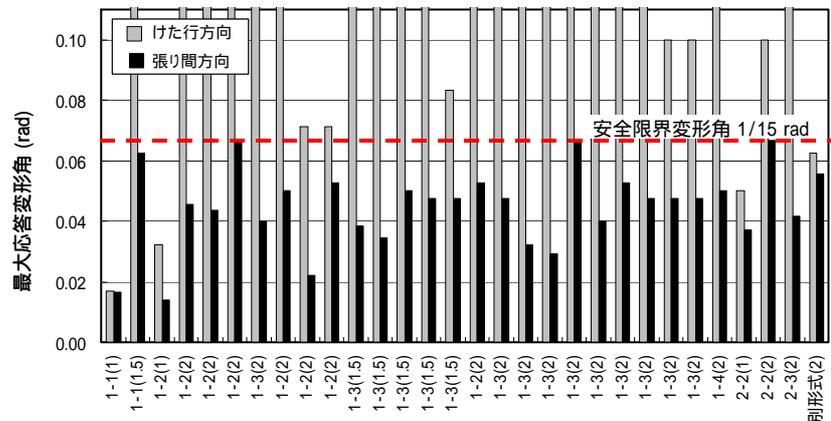
図 6 既存京町家の耐震性能

対象建物 30 棟の耐震性能を調べるために、構造詳細調査に基づいて各建物の土壁、小壁、軸組などの耐震要素を抽出して各建物の復元力を求め、耐震性能を評価するため、限界耐力計算に基づいて最大応答変形角を求めた¹⁾。図 6 にその結果を示す。図の横軸は各建物の平面形状を示しており、()内の数値 1 は平屋建て、1.5 は中 2 階建て、2 は 2 階建てを意味する。地震力は安全限界に対応する極めて希に発生する地震動として、建築基準法施行令第 82 条の 6 の加速度応答スペクトルを用い、地盤種別は第 2 種地盤とした。最大応答評価では、算出した復元力を用いて変位増分解析法によった。ここでは、間口や階高などの建物規模と平面形態で評価の基準を統一するために経年的な劣化は考慮していない。

物は、大きな変形性能を有するが、安全限界の目安となる変形角を $1/15\text{rad}$ とすると、図 6 から、各建物の張り間方向の最大応答変形角は概ね安全限界変形角に収まるが、けた行方向では、想定する地盤や地震動に対して安全限界変形角を大きく越え、倒壊の危険性が高いと判断される建物が多い。

以上のように、限界耐力計算による耐震性能評価において、安全限界の検証用地震動として第 2 種地盤での極めて希に発生する地震動を対象にする限り、多くの京町家は大破・倒壊の危険性を有している。ただし、地盤種別が第 1 種地盤の場合には、大きな変形が生じるものの大破・倒壊に至らず、補修によって再使用が可能になるものも多いことも指摘される。また、復元力特性の評価において、検証用復元力特性が実際の実験結果より安全側の評価となっているが、一方では、構造要素の腐朽・蟻害などの損傷がある場合には補修することを前提にしているなど、現状の建物の耐震性能そのものを評価していない。このように耐震性能の評価においては、地盤条件、地震力の想定などいくつかの前提条件に基づいているが、現存する京町家の耐震性能、特にけた行方向の耐震性能は問題となるため、京町家に適した耐震補強などの対策が必要となる。

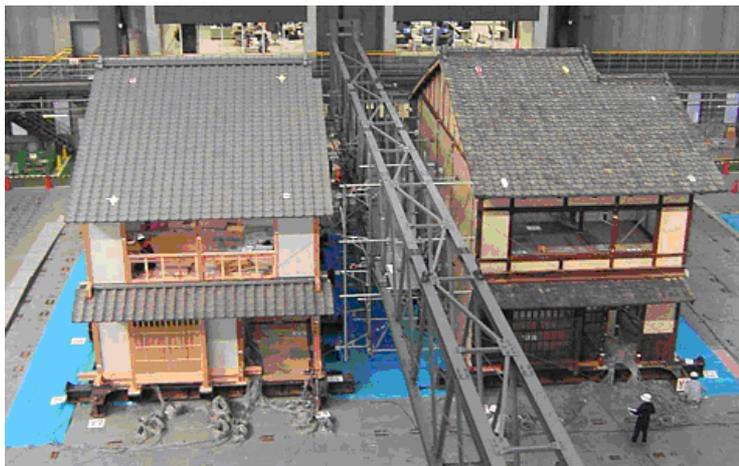
図7 京町家2棟の震動台実験
(左：新築京町家試験体、右：移築京町家試験体)

文部科学省「大都市大震災軽減化特別プロジェクト」の一環として(独)防災科学技術研究所 兵庫耐震工学研究センターの実大三次元震動破壊実験施設(E-ディフェンス)を用いて、移築した古い京町家と新築した新しい京町家の2棟の実大震動台実験を平成17年10月から11月にかけて実施する機会を得た(図7参照)。

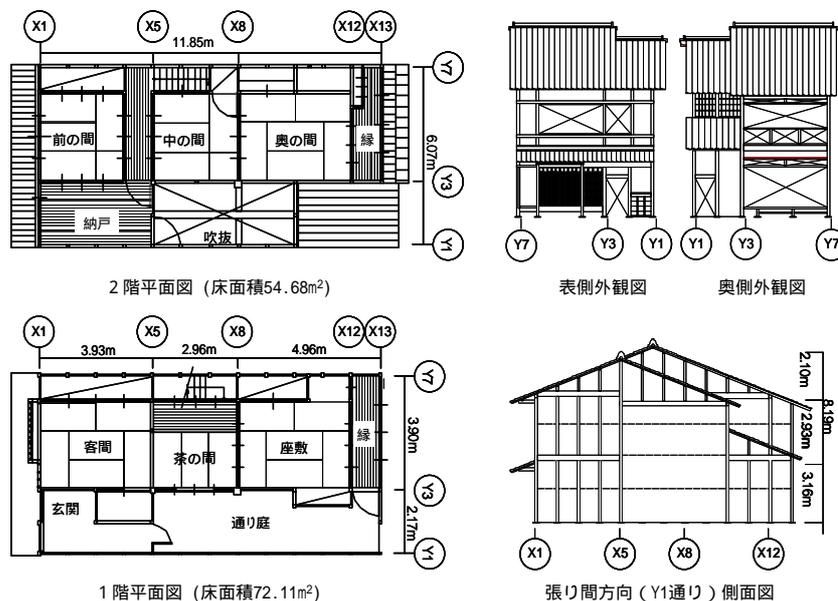
図8 移築京町家の平面図、立面図

既存の京町家の耐震性能を調べるとともに耐震補強の効果を検証するために、昭和7年に建てられた京町家を解体して震動台に移築した。平面形式は典型的な京町家で、通り庭と通り庭に面して3室の居室からなる1列3室型と呼ばれる間取りである(図8参照)。なお、腐朽・蟻害による損傷部材、増改築部分などは復元・改良を行っている。この移築京町家の総重量は実測の結果、353kNであった。

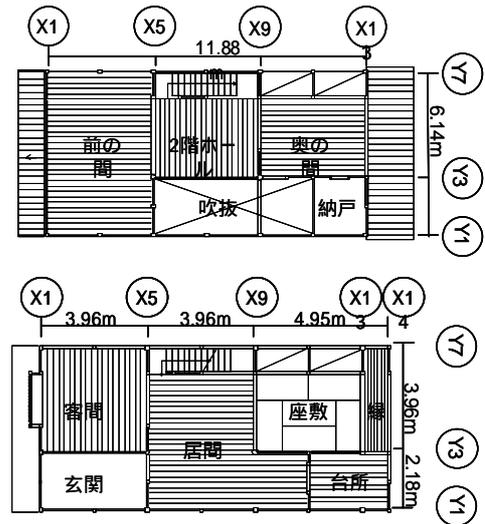
図9 新築京町家の平面図

新たな京町家を建設可能にするため、京町家の外観意匠・空間構成を継承しながらも、大きな変形性能を有することができる構法を取り入れて、必要な耐震性能を確保する設計法を提案した。移築京町家と同じ規模の1列3室型である(図9参照)。新築京町家の建物総重量は実測の結果、272kNであった。

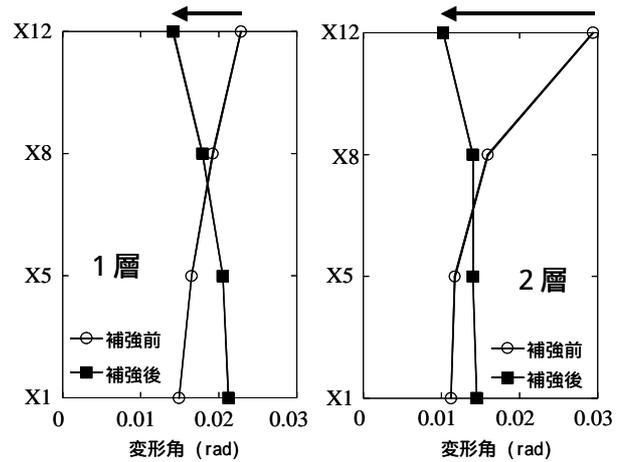
図10 耐震補強前後の最大応答変形角 (BCJ-L2波 200Gal加振時)

移築京町家の耐震補強は、予め行っていた限界耐力計算による耐震性能評価と耐震補強設計に基づいて乾式土壁パネルの袖壁と小壁を組み合わせた門型土壁と木材のめり込み特性を生かしたはしご型フレームによる耐震補強を適用した。実験の結果、補強を行った構面の応答が小さくなり、全体的にバランスが整えられ、これにより建物のねじれ挙動が抑制され、建物全体の揺れも小さくなるなど、耐震補強の効果がみられた(図10参照)。

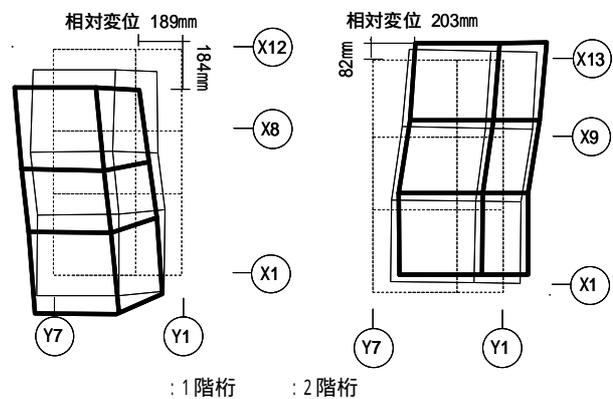
図11 JMA神戸波加振時の変形状態

移築京町家は、小地震加振から土壁の亀裂や剥落などの損傷が生じたが、限界耐力計算に基づいて耐震補強を行うことで、計測震度6強に相当するJMA-Kobe波を入力しても、土壁等に大きな損傷は発生するが、倒壊することなく、補強の効果が確認できた。同様に限界耐力計算に基づいて耐震設計を行った新築試験体は、柱脚の浮き上がりや滑りが生じたが、上部構造には損傷はほとんど発生しなかった。京町家の建物の水平構面は、比較的柔らかく、図11に示されるように平面的に変形しながら揺れることも分かった。

a) 移築京町家 b) 新築京町家

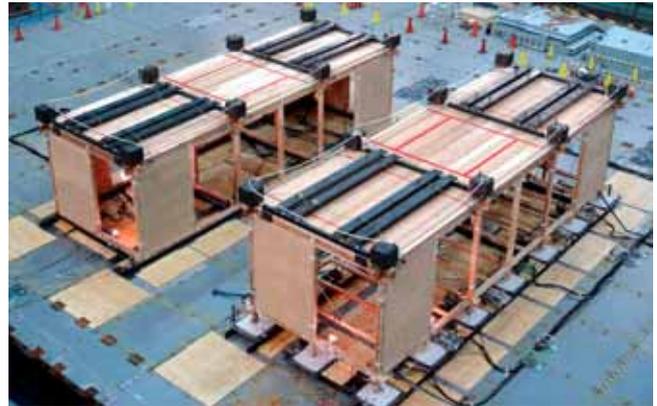
図12 震動台上に設置された標準試験体2棟
(左：土台仕様、右：足固め仕様)

1列3室型平屋建ての同じ平面形状(2間×6間)と軸組で柱脚部(土台仕様と足固め仕様の2種)及び床仕様

(剛、半剛、柔の3種)が異なる6種類の試験体を製作した(図12を参照)。なお、各々の試験体の短辺方向に設けた壁配置は、偏心率をパラメータとする加振計画に基づき配置換えを行った。

標準試験体の加振実験は、スケジュールに基づき、同じ軸組を用いながら床の仕様を変えた試験体を震動台上に設置換えして実験を行う。剛床仕様は、構造用合板を住宅金融公庫の仕様に基づき構造用合板及び下地となる根太の施工を行った。半剛床仕様の床板は、徳島県産の杉で規格化された厚さ30mmで本実加工が施された製品を用いた。釘は根太上に床板上部面より各々N90を3本打ちとした。柔床仕様は、一般的な木造家屋の畳下地の施工に基づき15mm厚の杉の床板を用い、根太は転ばし根太としている。

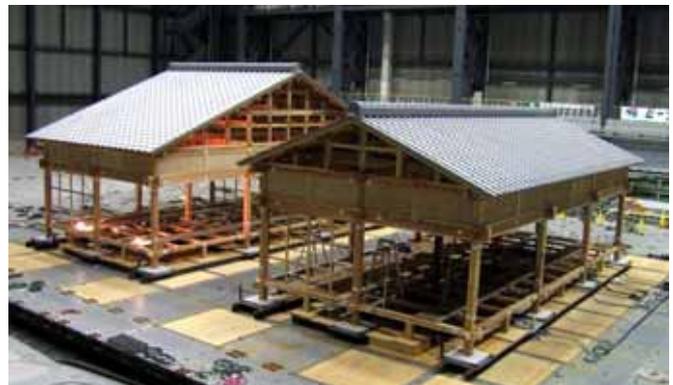
図13 震動台上に設置された切妻屋根試験体2棟
(左：長辺折りL試験体、右：短辺おりS試験体)

2列3室型平屋建ての同じ平面形状(3間×6間)、軸組、柱脚部(足固め仕様)で、切妻屋根を長辺方向と短辺方向に架ける2種類の試験体を製作した(図13を参照)。試験体は切妻屋根の架けかたの違いによって試験体の呼称を決め、短辺方向に棟が平行のものを「長辺折り試験体」(以下L試験体と呼ぶ)、長辺方向に棟が平行のものを「短辺折り試験体」(以下S試験体と呼ぶ)と呼ぶ。2つの試験体は小屋組の仕様が異なるが、桁から下部の仕様は共通となっている。

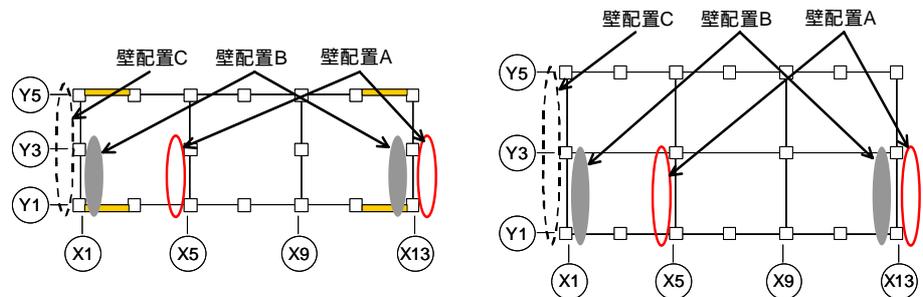
図14 壁配置パターン (: 壁)

a) 標準試験体

b) 切妻屋根試験体
(全壁無し: 壁配置N)

壁配置を変更することで偏心率をパラメータとし、標準試験体では3パターン、切妻屋根試験体では4パターンの壁配置(図14)で加振を行った。

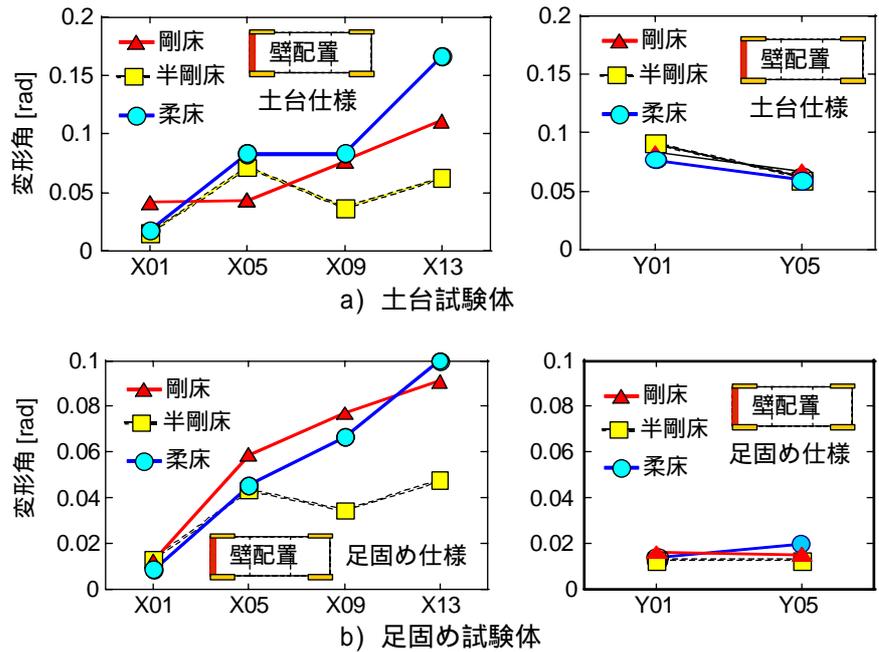
図15 標準試験体のJMA神戸波加振時の最大応答変形角

標準試験体の土台仕様および足固め仕様ともに、床が剛である場合には、各構面の最大応答変形角の分布は直線的であり、柔床では、壁が無い構面の応答変形角が大きくなっている。偏心が最も大きい壁配置Cで行ったJMA神戸波3方向(X方向:617cm/s²、Y方向:818cm/s²、鉛直方向:332cm/s²)加振時の主要構面の最大応答変形角を図15にそれぞれ示す。各構面の最大応答変形角を比べると、土台仕様試験体よりも足固め仕様試験体の方が小さくなっている。足固め仕様試験体では、床仕様に関わらずX方向に最大で20cm程度、Y方向に10cm程度移動した(図16を参照)。柱脚が滑ることによって試験体に入力される地震力が低減されたため、足固め仕様試験体の応答変形角が抑制されたと考えられる。
