Newsletter No.18

歴史都市を守る 「文化遺産防災学」推進拠点

2012年5月6日に発生した竜巻による木造建築物の被害調査

アユタヤ世界文化遺産の洪水被害調査

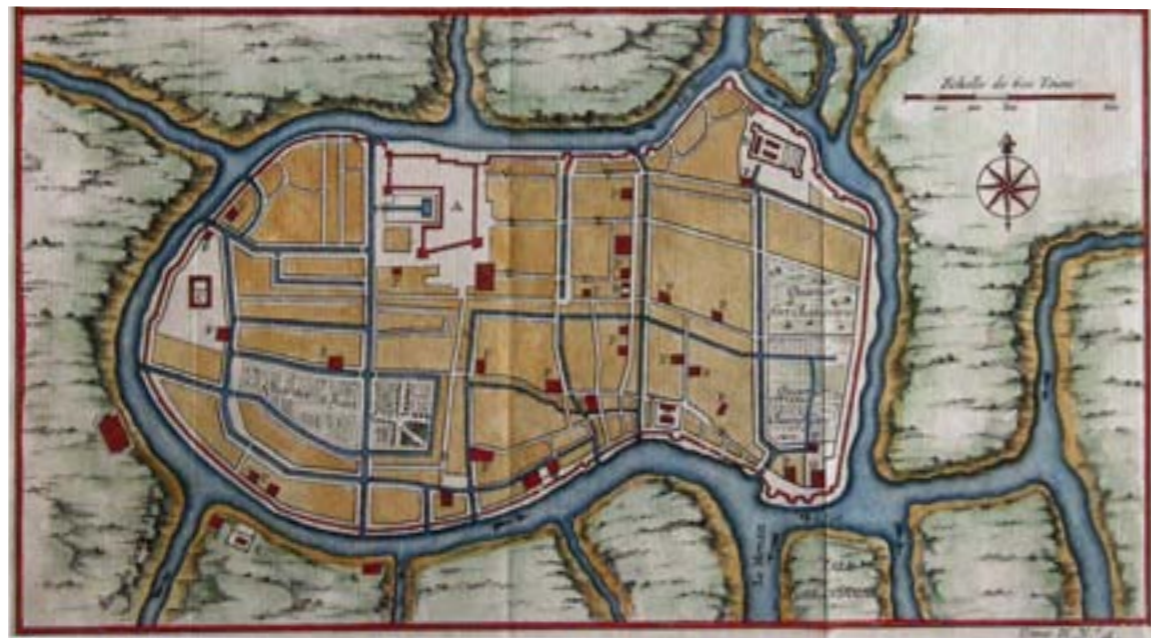
図 1 1750 年ごろのアユタヤ遺跡

バンコクの北約 76km の地点に 1991 年世界文化遺産に指定されたアユタヤ遺跡がある。この地は、1350年ウートーン王によってチャオブラヤ川、ロップリー川そしてパーサク川に囲まれた中洲に建設され、1767年にビルマ軍の攻撃で破壊されるまでの 417 年間アユタヤ王朝の都としてタイの政治・経済の中心を担っていた。長きに渡る王朝時代には数多くの寺院や仏像が建てられ、現在でも当時の繁栄を偲ばせる寺院が残っている (図 1)。

'Plan de la Ville de Siam' drawn by a French engineer, Jacques Nicolas Bellin, shows Ayutthaya in 1750. (Courtesy the Dawn Rooney Collection)

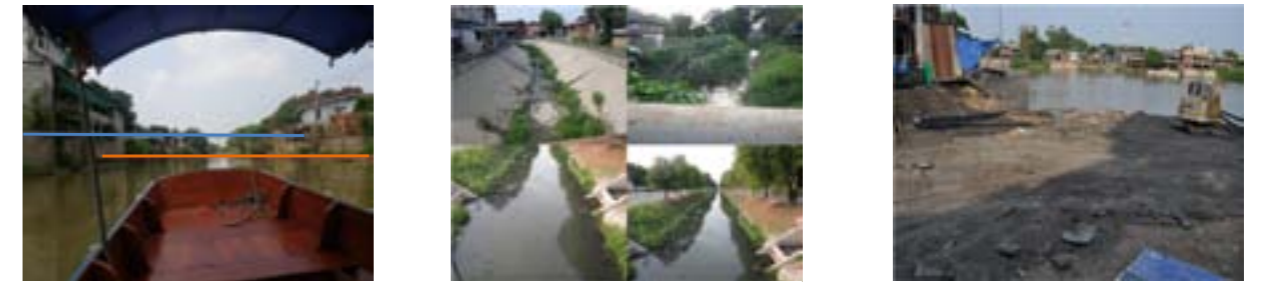
図 2 アユタヤ世界遺産地区における被害状況

アユタヤ遺跡を洪水から守るため、周辺住民による土嚢の設置、アユタヤ市職員による 24 時間監視体制など万全の注意を払っていたが、10 月 7 日 22 時頃に北東 (パーサク川とロップリー川の合流地点付近) の盛土あるいは水門が、中洲内からの浸食により崩壊し、一気に水が中洲内へと流入した (A 地点)。中洲内へ流入した洪水は 0.5～2.0m に達し、1 ヶ月以上に渡り浸水が続いた。さらに、南西に位置する公園地帯は、中洲内でも標高が低い地域であることから、最後まで浸水した状況が続いた (図 2 のⅢ地点)。

C 地点：左岸と右岸の標高差

B 地点：水路

A 地点：洪水時決壊
