京町家の火災による崩壊メカニズム

Collapse analysis of Kyo-mchiya caused by fire

須田達¹・鈴木祥之²・原田和典³・樋本圭佑⁴

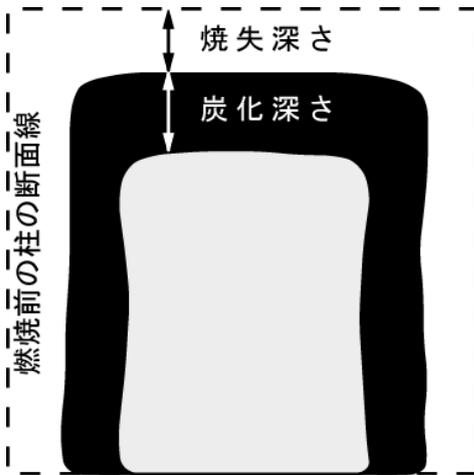
図3 焼失深さと炭化深さの定義

写真11、12に火災建物の小黒柱と同じ120mm角の木材試験体の燃焼後の状態を示す。写真11は各加熱時間で取り出した木材試験体の表面の燃焼状態を示す。同写真は左から加熱時間0分、10分、15分、20分の状態である。写真12は加熱時間20分の木材試験体の断面である。外側の黒くなっている部分が炭化した状態であり、構造材としての有効な断面が減少していることが分かる。なお焼失深さ、炭化深さは図3のように定義している。

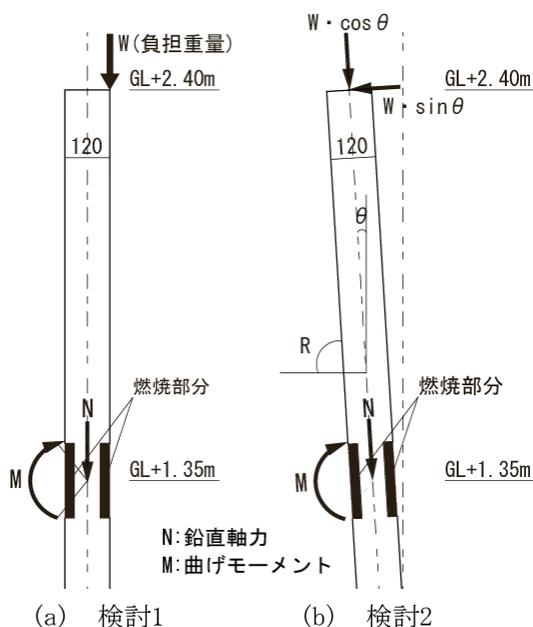
図5 検討モデル

火災建物の崩壊は小黒柱が座屈し、小黒柱に架かる梁が崩落することで全体的な崩壊になったと考えられる。小黒柱の断面は燃焼によって焼け細っており、そのため、鉛直荷重が支えられなくなって座屈したと考えられる。火災時の状況を想定し、小黒柱の座屈について検討を行う。検討モデルを図5(a)、(b)に示し、小黒柱の高さ(2.4m)、断面寸法、座屈位置(1.35m)は第二次調査から得られた結果に基づいている。まず図5(a)の検討モデルでは、焼け細りにより柱の断面が減少した場合の座屈の検討を行う。その際に焼け細りが両端から均等に進行するとは考えづらく、負担重量による軸力は柱芯からずれて生じると考えられる。そこで負担重量は柱断面の端部にかけることとした。つぎに同図(b)の検討モデルでは、柱に過大な応力が生じることで徐々に柱の傾斜が大きくなると考え、焼け細りにより減少した断面の柱が傾斜した場合の座屈の検討を行う。これらの検討モデルでは、燃焼部分に(1)式の圧縮応力と(2)式の曲げ応力が同時に生じ
